別紙2 様式1様式2  
橋梁名・所在地・管理者名等

| 上地藏橋 | 新倉1号線 | 芦倉字新倉丙地内 | 138° 23' 16.48" | 経度 | | 35.63872.138.38791 |

## 上地蔵橋損傷図

下地蔵橋損傷図

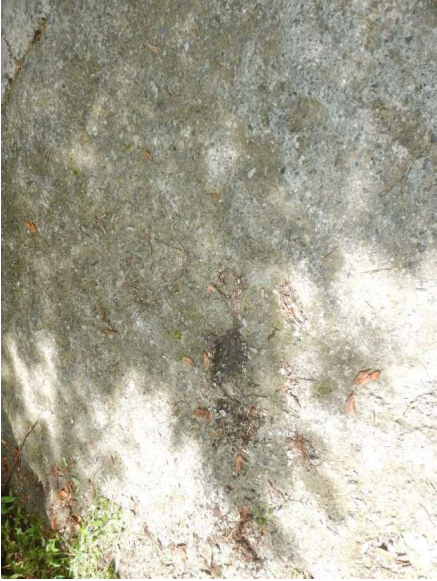
| | 写真1、橋面 | |

| 部材単位の診断(各部材毎に最も厳しい健全性の診断結果を記入) | | | | | | |
|---|---|---|---|---|---|---|
| その他 | Ⅱ | 路面の凹凸 | 写真1、橋面 | | | |

| 道路橋毎の健全性の診断(判定区分Ⅰ～Ⅳ) | |
|---|---|
| Ⅰ | 路面の凹凸は最大48mm程度確認できおり、走行性・安全性の観点より早期に対応されたい。<br>その他警備な損傷が複数個所見られるが、いづれも構造安全性に関わる損傷ではないことより経過観察でよいと判断する。 |

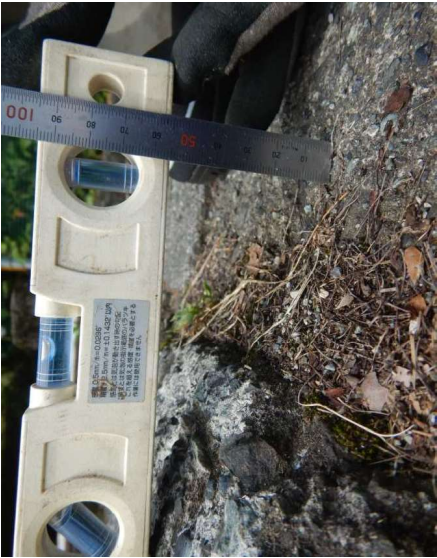
| その他【判定区分：Ⅱ】 | |
|---|---|
| | 写真1, A2背面 |

| 部材単位の診断(各部材毎に最も厳しい健全性の診断結果を記入) | | | | | | | 定期点検者 |
|---|---|---|---|---|---|---|---|
| その他 | Ⅱ | 路面の凹凸 | 写真1, A2背面 | | | | |

| 道路橋毎の健全性の診断(判定区分Ⅰ～Ⅳ) | |
|---|---|
| Ⅰ | 路面の凹凸が著しく、縦断勾配も大きいことより、走行性・安全性確保のため、早期に対応することが望ましい。<br>主桁は鉄筋露出が見られるものの、かぶり内側の付着切れもないことから、経過観察でよいと判断する。 |
