しっぺていますか？

もようげん堤

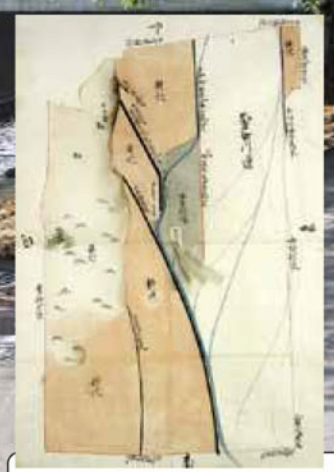
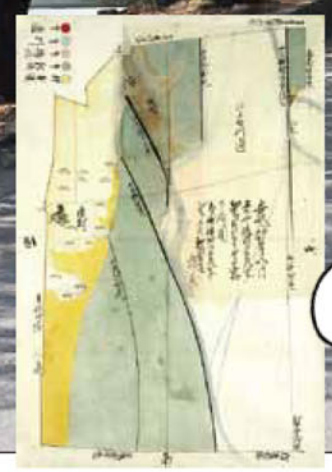
嘉永5年(1852左)/安政2年(1855右)の絵図
いずれも上流で決壊し、堤防の裏側を流れてきた洪水流が「もようげん堤」が跳ね返している。

堤防の名前は「もようげん堤」。造られている場所の小さな名をとって「八幡下堤」とも呼ばれました。「もようげん堤」は、日本史上最強ともいわれた文政十一年(一八二八)の台風によって、壊滅的な被害を受けたことを踏まえ、翌十二年に地域の治水の要であった「将監堤」を守ることを目的に新たに造られた堤防です。周辺の治水システムを一新して模様替えした際に造られた堤防であることから「模様替堤」と記され、地域ではそれがなまって「もようげん堤」と呼ばれるようになったといわれています。

「もようげん堤」は、度重なる水害を経験してきた人々が、その経験を元に新たな発想で構築した堤防です。地域に残る資料からはその後、この堤防が想定どおりに機能して、水害の危機から度々地域の人々を守ってきたことを知ることができます。
