甲西地区南部 天井川があつまる景観

南アルプス市埋蔵文化財ハンドブック

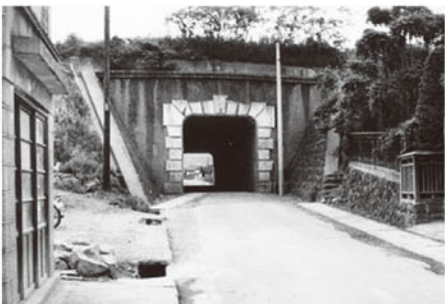
甲西地区南部 天井川となる川(茶)や湧水などを源として天井川とはならない河川(青)など、いく筋もの河川が一点が集まって釜無川に合流している。近年まで常習水害地帯だった。

市内に降った雨や湧き出た水が集中する甲西地区南部は、甲府盆地周辺の急しゅんな山々を流れ下ってきた河川があつまる天井川がいく筋も集まり、独特の景観を見せてきました。

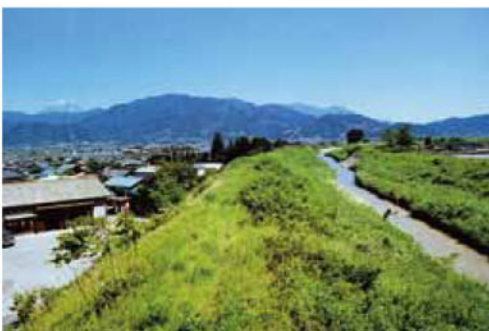
現在の滝沢川と狐川
繰り返された「つきのべ工事」の結果、ふたつの河川が平行に流れている。

滝沢川と狐川など、ふたつの河川がどこまでも平行に流れているのも天井川が作り出した景観です。これは山から流れ下ってきた川に合流していた内水河川(※1)が、合流先の河川の天井川化が進んだことによって、それまでの場所まで合流できなくなり、合流点を下流に付け替える「つきのべ工事」が繰り返された結果です。
