干ばつと水害を超えて②

明治29年の水害と前御勅使川の終焉

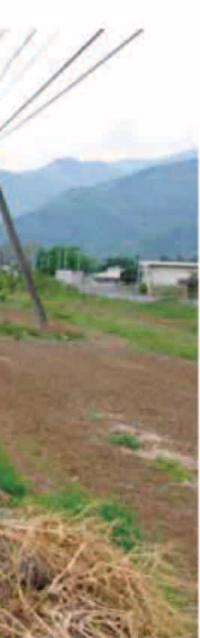
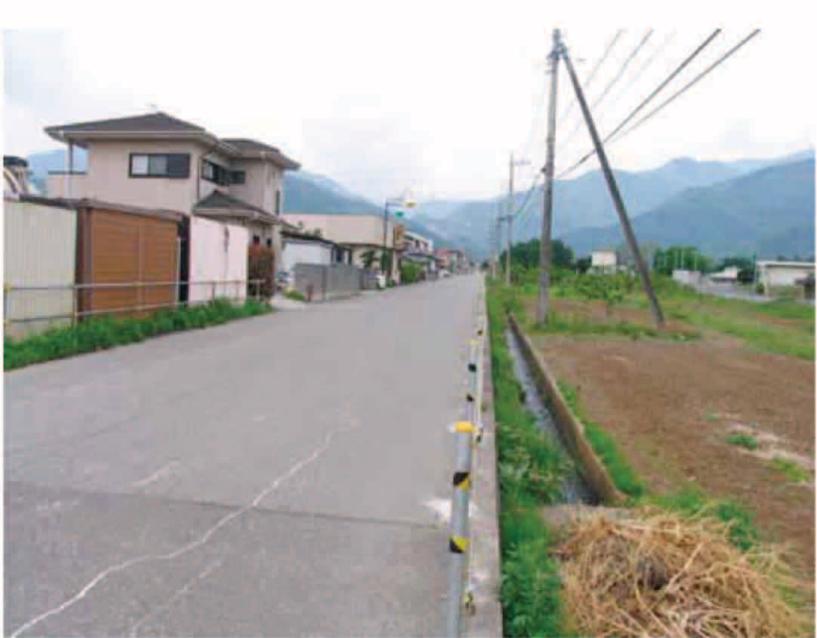
石縦堤(有野)
現在は堤防の役割を終え、道路として利用されている。

この洪水が契機となり、下高砂出身の県議員であった(故)穴水朝次郎氏が、日夜を惜しまず対岸にある村々の反対を説得し、水害の抜本的対策として前御勅使川を締め切ることが決定されました。その方法は、将棋頭から徳島堰まで330間(約600m)に渡る石積みの堤防(石縦堤)を築くものでした。工事は明治30年に着手され、翌明治31年に完了し、荒ぶる前御勅使川の長い歴史に幕が下ろされたのです。

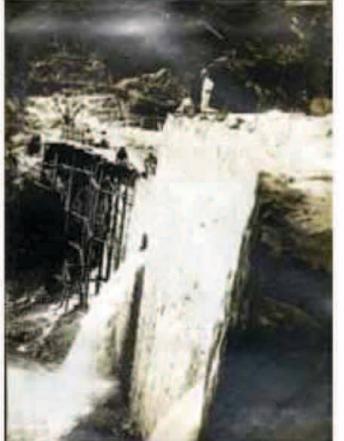
芦安堰堤アーチ式工事写真
日本で初めてコンクリートを使用して造られた本格的な砂防堰堤。日本砂防史の転機となった。

間部に、芦安堰堤をはじめとするコンクリートを利用した砂防堰堤が、国の直轄事業として全国に先駆けて築かれました。昭和7年からは、県事業として源堰堤から堀切付近まで根固め工が整備されることにより、下流域での洪水はほとんどなくなりました。流域の安定によって、昭和初期には、前御勅使川の旧河川敷に四間道路が敷設され、道路沿いに家や店舗が建てられるようになり、今日見られるような発展した街並みが作られてきたのです。

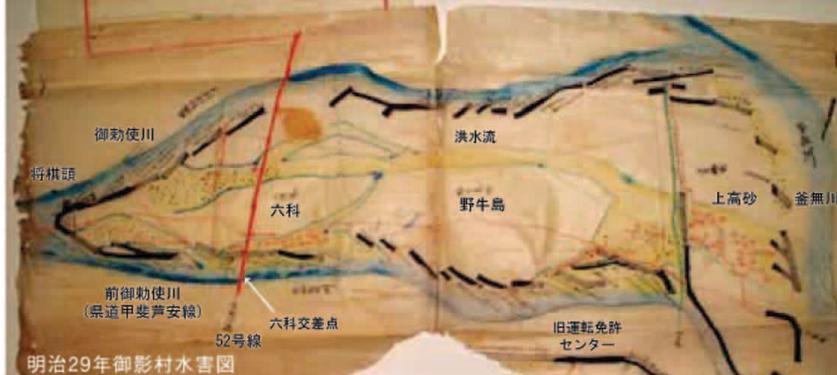
黒色線が堤防、灰色線が堤防の流失箇所、黄色は洪水流、朱色が被災した家屋を示しています。

暗闇のなか人々が木に登り、樹上で夜を明かして難を逃れた状況が報告されています。この水害の被害状況をまとめた御影村の水害図には、御勅使川・前御勅使川、釜無川の堤防が決壊し、数々の家々が被災した状況が描かれています。

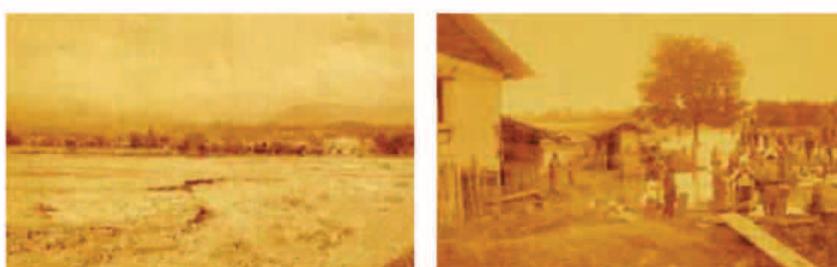
明治29年水害後の前御勅使川(斎藤善一氏蔵) 明治29年水害後の上高砂新居(斎藤善一氏蔵)

左の写真は前御勅使川を写した貴重な写真。現在の旧運転免許センター北側付近を写したもので、右端の林は上高砂氏神の神明神社。
