【南アルプス市を守った堤防】(上)

南アルプス市の南半分をまもった水防の要

「将監堤」

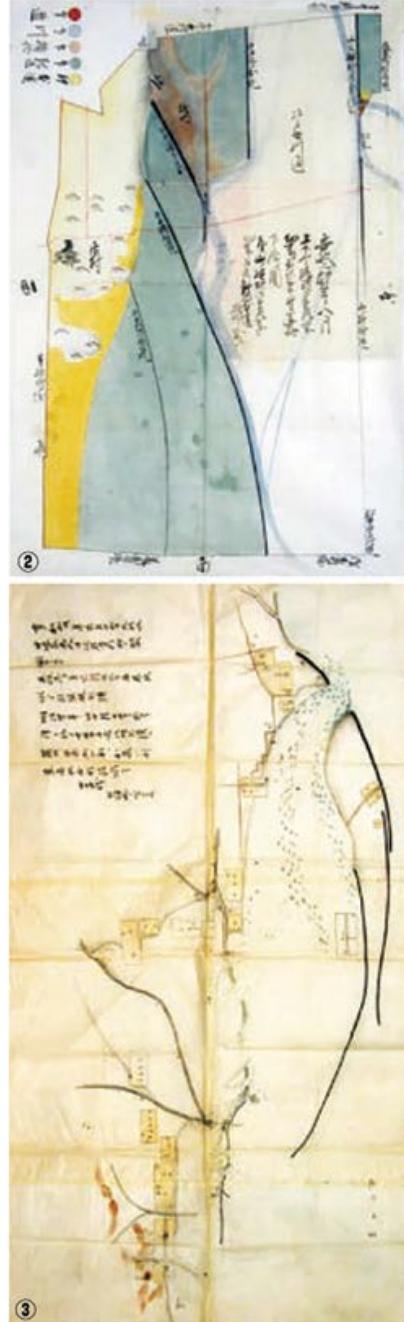
②鏡中条村堤防絵図(南アルプス市蔵)

安政2(1855)年に描かれたこの図面によって、鏡中条村には将監堤以外にも、二ノ出堤、八幡下堤(通称もようげん堤)、内将監堤などが配置され、二重三重の構えで地域を水害から守っていましたことがわかります。

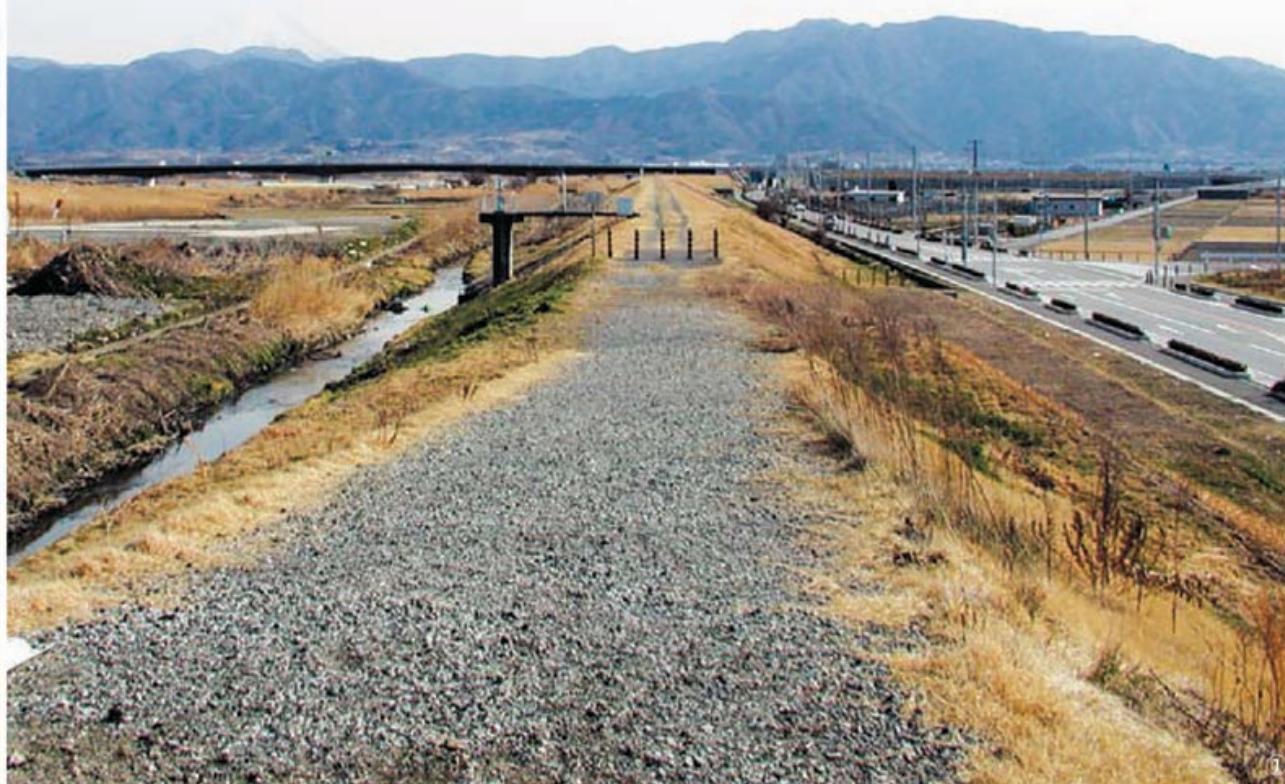
①将監堤

もともとの将監堤は、写真中央に見える取水口付近まででしたが、その後、その向こうにみえる現在の金無川大橋の南側、浅原地区との境にまで延長されました。

金無川を渡る鏡中条橋。川を越えて西に進むと、道はまたすぐ次の堤防を乗り越えます。この堤防が金無川治水の要の一つ「将監堤」です。
